Firmware Update Guide

for E220-900T22S(JP) ver.1.0

Ver. 1.0 から ver. 1.5 へのアップグレード

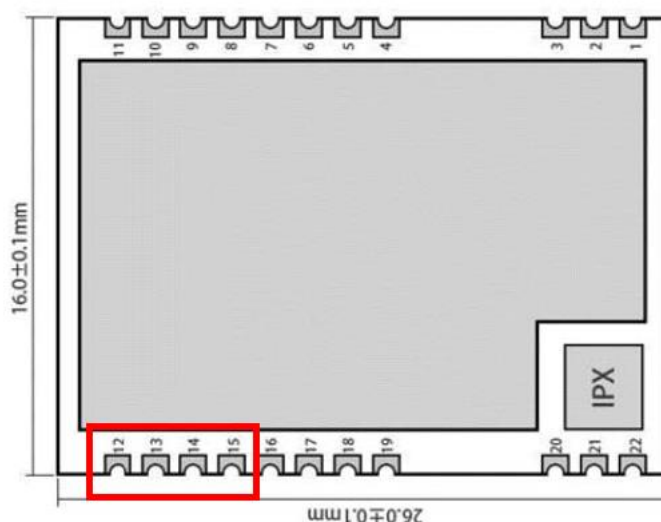
図 1 ファームウェア書き込みに使用するピンの場所

プログラマと LoRa モジュールの書き込みに使用するピンを表 1 の通り接続します。LoRa モジュールのピンの場所を図 1 に、ピンの説明を表 2 に示します。

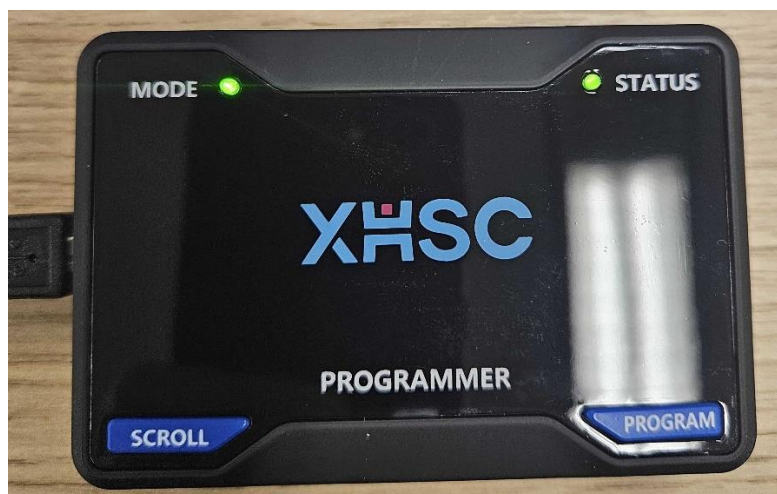
図 2 プログラマ 型番 HCTL-01B

- プログラマ 型番 HCTL-01B

本ガイドではプログラマ（型番 HCTL-01B）を用いた説明を提供します。

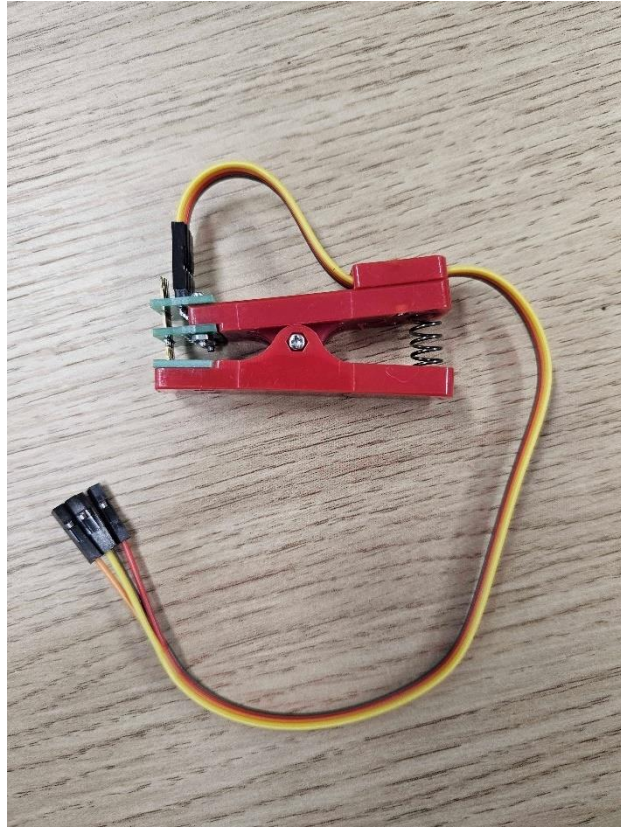
図 3 ピンバインドタイプのアダプタ 型番 JIG-CLAMP-1.27mm-4P

また、書き込む端子・ピンアウトに合わせた 4 ピンの書込治具を用意します。本 SMD モジュールに直接書き込む場合に、図 3 の 1.27mm ピッチ 4 ピンのクランプ形状のピンバインドタイプアダプタ(別売)を使用することが可能です。

- JIG-CLAMP-1.27mm-4P クランプタイプ

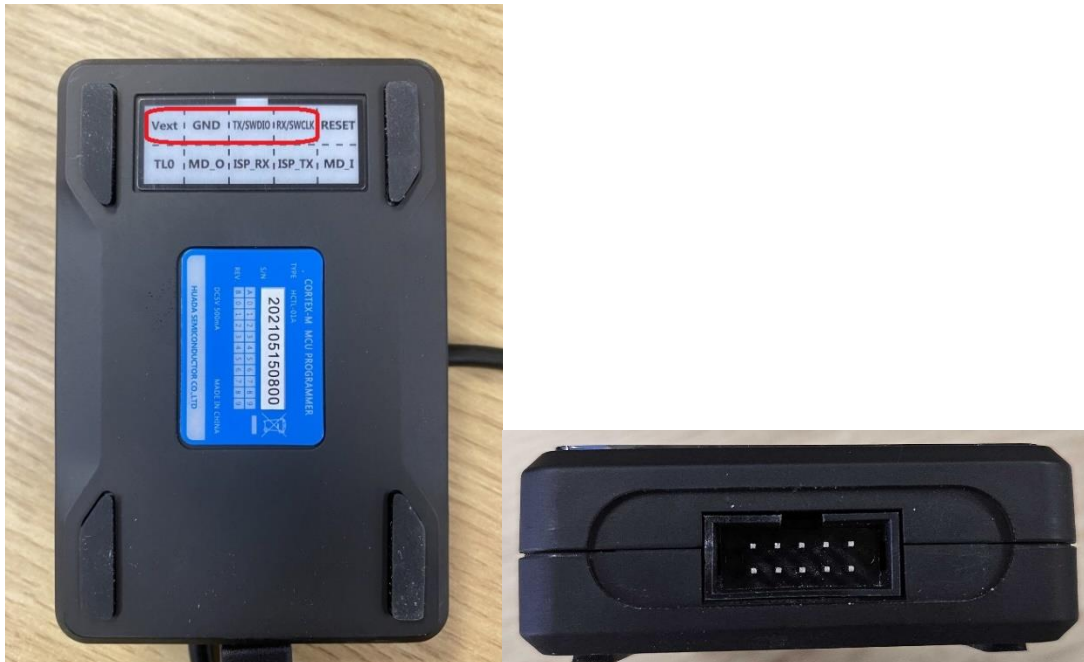
図 4 プログラマ背面の端子名説明と側面の端子

図 4 の通り、プログラマの裏面に端子名が書いてありますので、参考にしていただき、側面の端子から図 5 の通り接続します。

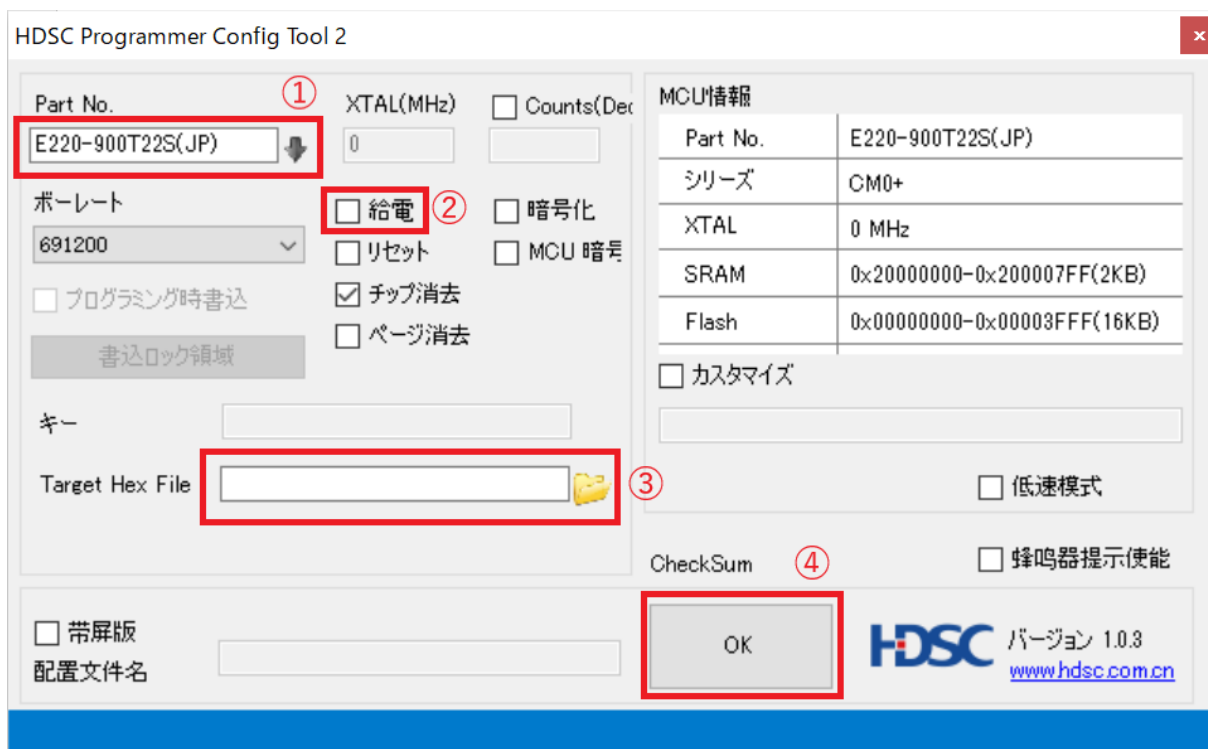
図 6 プログラマへ転送するためのソフトウェア操作内容

1. プログラマ機器付属の USB で PC に接続します。
2. ファームウェアファイルをプログラマへ転送するためのソフトウェアを起動します。ソフトウェアはフォルダ名「(EXE)HDSC Programmer Config Tool2_v1.11」内の「ConfigTool.exe」を実行してください。
3. ソフトウェアが起動したら図 6 の通り設定を行います。
 - ① ファームウェア書き込み先のモジュール名として E220-900T22S(JP) を選択します。
 - ② 書き込み器からの 給電にチェック を付けます。
 - ③ モジュールに書き込む ファームウェアファイルを選択 します。ver1.5 のファイル名は 2412_22s_v1_5.hex です。
 - ④ OK ボタンをクリックします。

4. 以上の操作により、ファームウェアファイルがプログラマへ転送されます。
